RESTAURIERUNGSBERICHT zu den Arbeiten an der historischen Orgel von Josef Bittner von 1910 in

Schambach, Wallfahrtskirche Hl. Kreuz

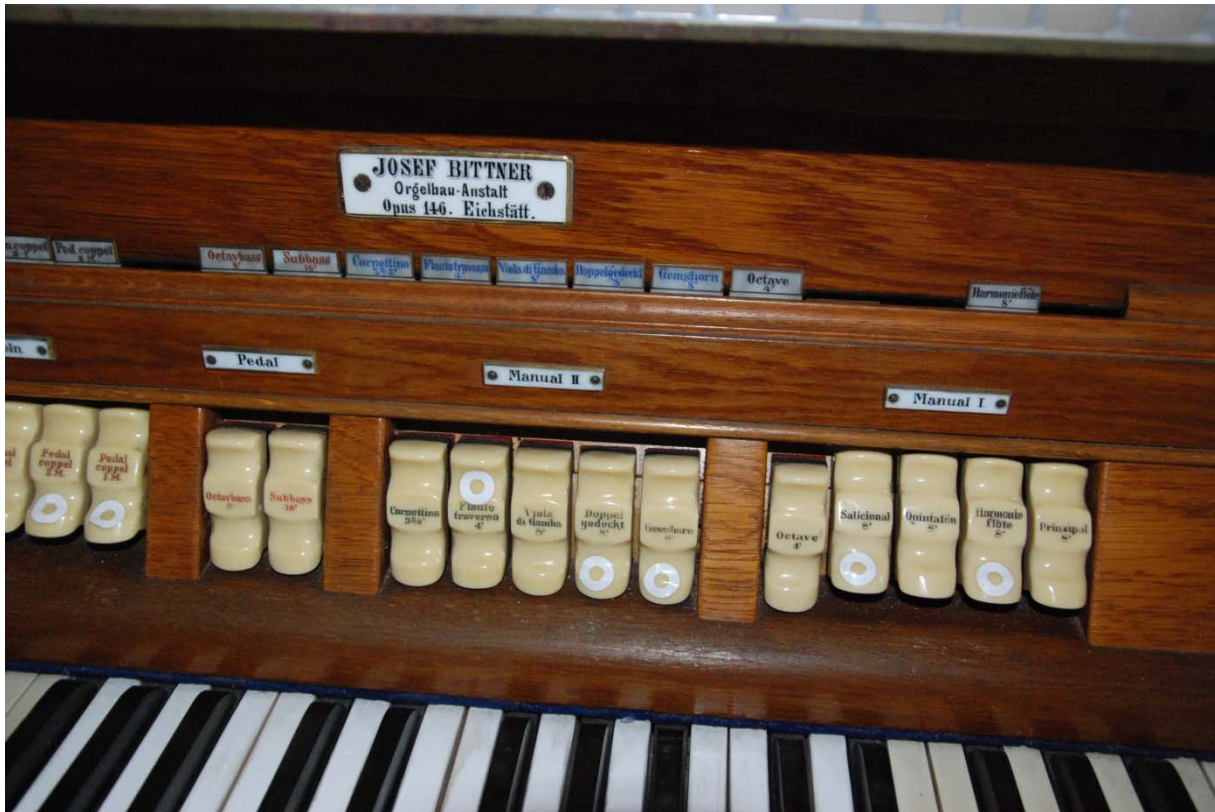
Anlage der Registerwippen, die vermutlich schon vor 1963 ausgetauscht wurden.

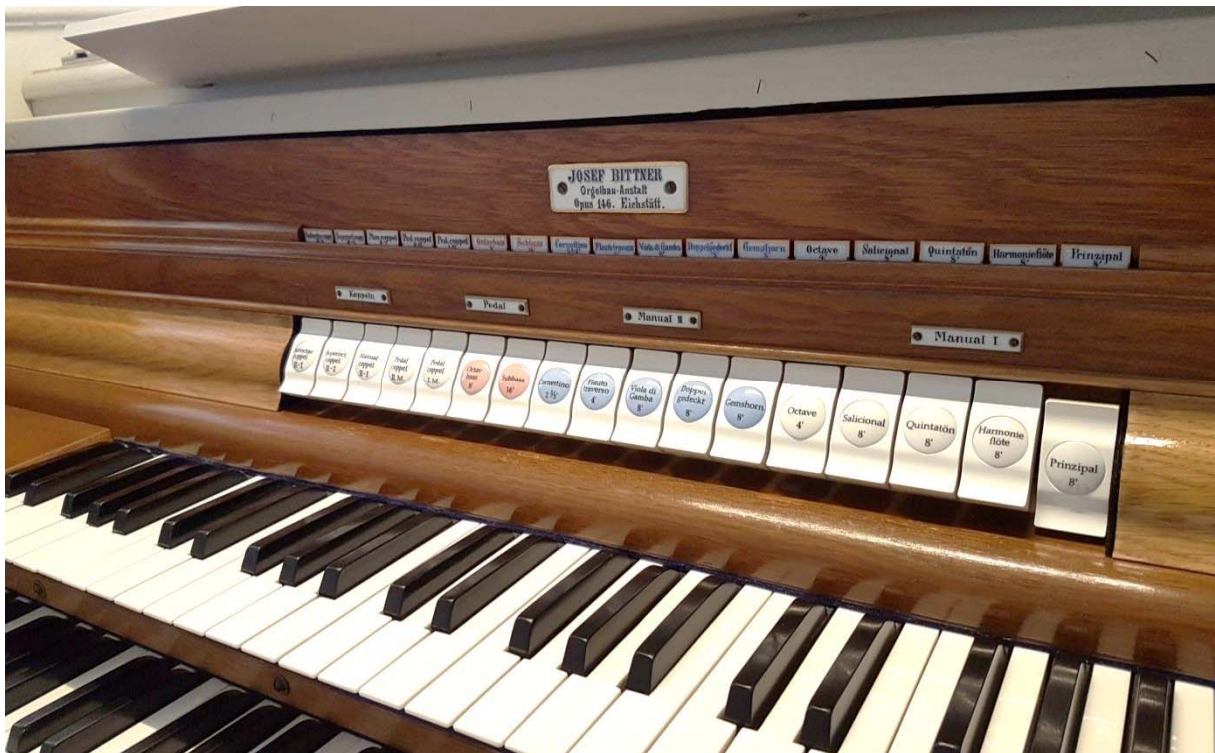
Die rekonstruierten Registerwippen und die eingeschalteten Register des Crescendo; die Beläge der Klaviaturen wurden aus Bein erneuert.

Die Disposition der Orgel blieb unverändert erhalten, die Wippen selbst wurden nach den erhaltenen Spieltischen aus Breitenbrunn (heute Mailing) und Ingolstadt-Unsernherrn, St. Salvator rekonstruiert und mit neuen Porzellanschildchen versehen.

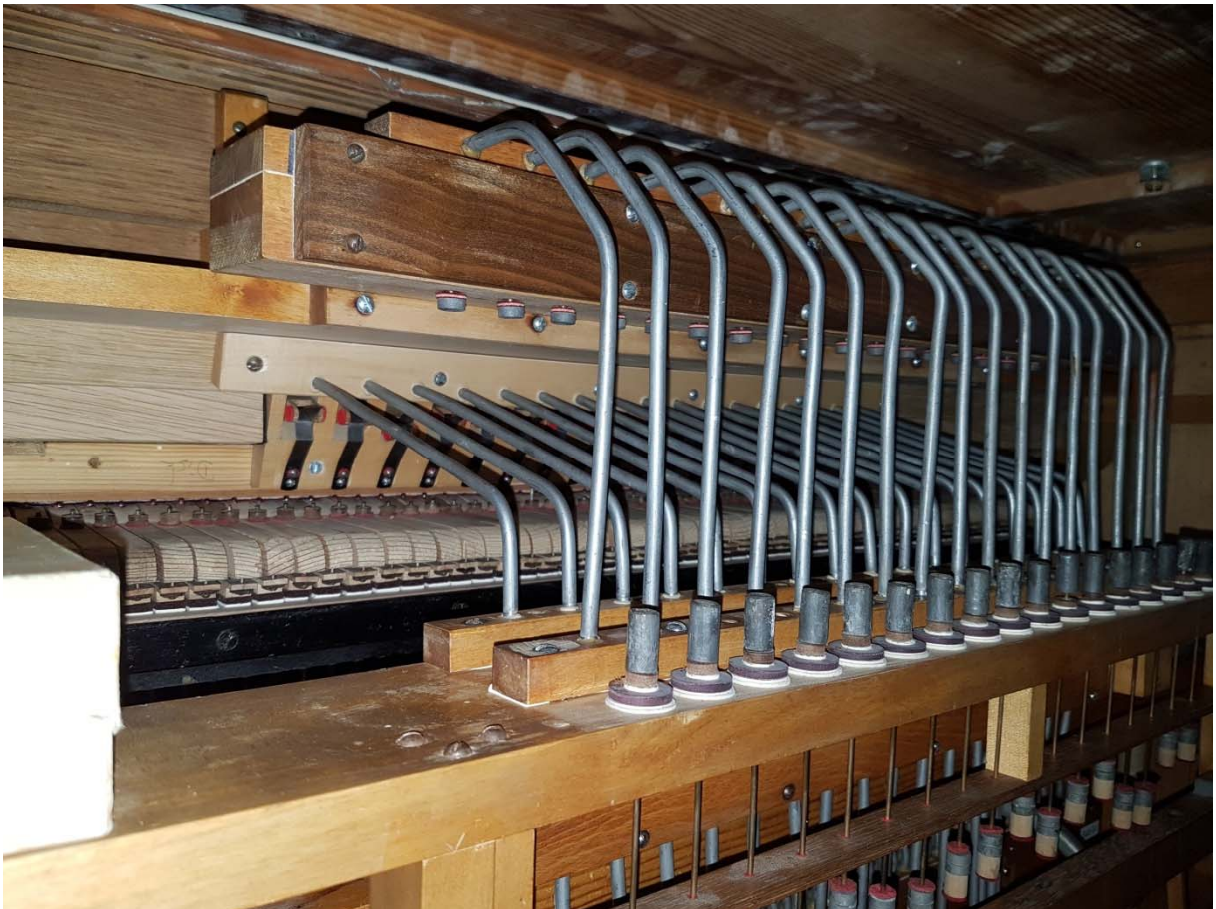
Pneumatische Steuerung der Registertraktur, oben die Anzeigefunktion der Crescendo-Walze.

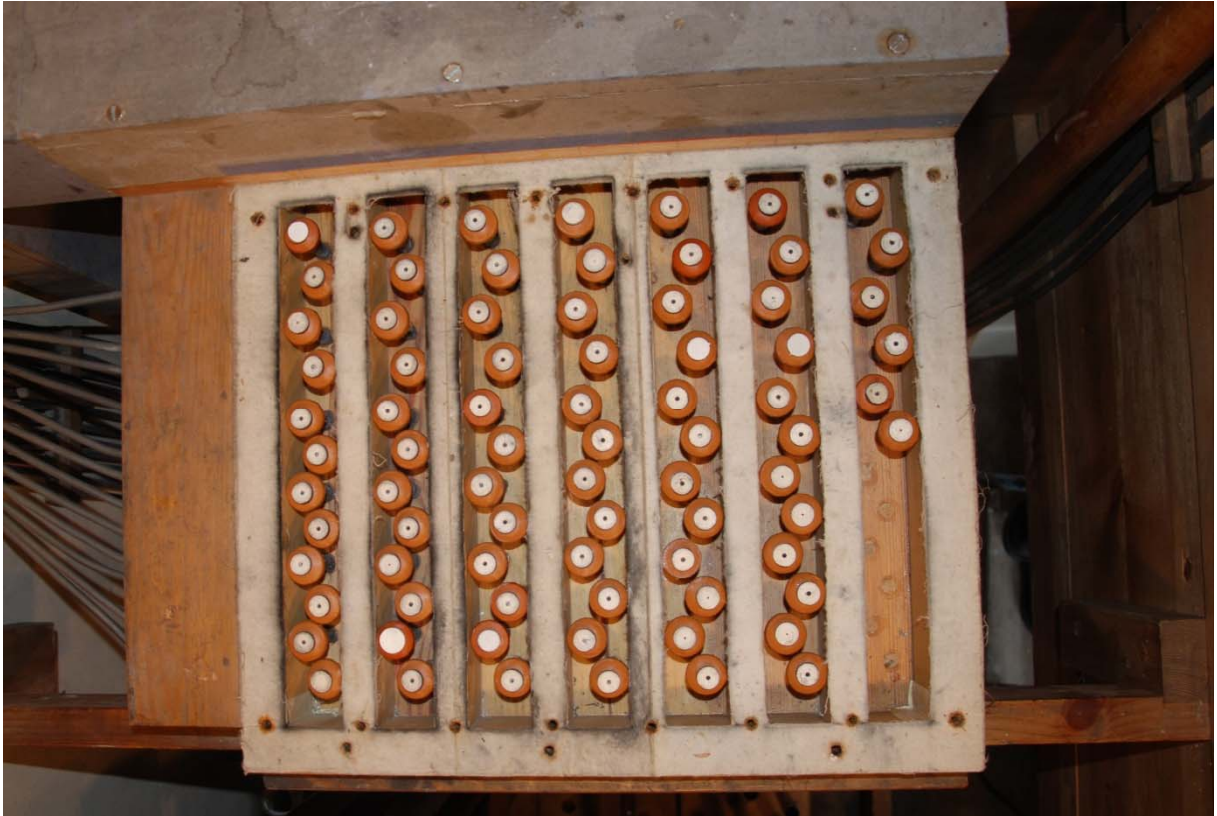
Erneuerte Schüssel-Bälgen, hier Cs-Seite

Defekte Taschen wurden, wie bereits erneuerte Taschen, mit lohgegerbtem Spaltleder belegt; die weitgehend verschlissenen Taschen der SW-Diskantladen wurden durchwegs erneuert. Sehr viele Abdeckscheiben mussten erneuert werden. Wichtig dabei ist, dass die Narbenseite des weißgegerbten Leders nach außen gerichtet ist, da die raue Fleischseite des Leders offensichtlich zu Fehlfunktionen führen kann.
